## LECCIONES APRENDIDAS

U.E.A. CAROLINA I  
CERRO CORONA

Ubicación: Bomba 2 (parte baja de Molienda) – Cerro Corona

### Tipo de evento: Incidente con Alto Potencial – Lesión Menor

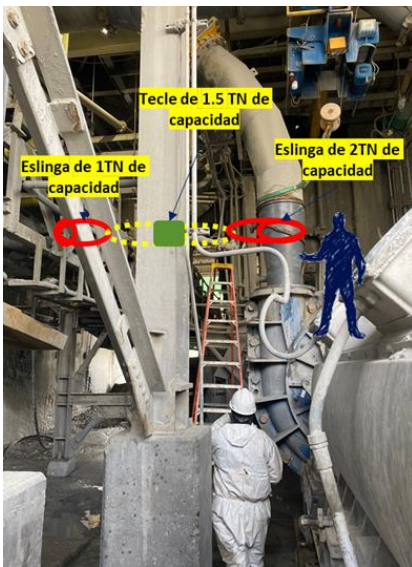
Ubicación inicial antes del evento. (eslingas y tecla)

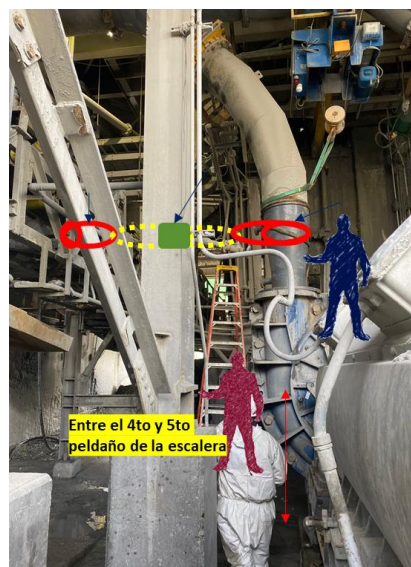
Trabajador decide subir las escaleras para verificar si el spool encajaba con la brida de la bomba

El nivel de análisis de riesgos es inadecuado ya que el colaborar se expone a una línea de fuego (liberación no controlada de energía).

Durante las maniobras de izaje o posicionamiento de cargas, se debe evitar exponer nuestro cuerpo frente o bajo una fuente de energía que puede liberarse repentinamente.

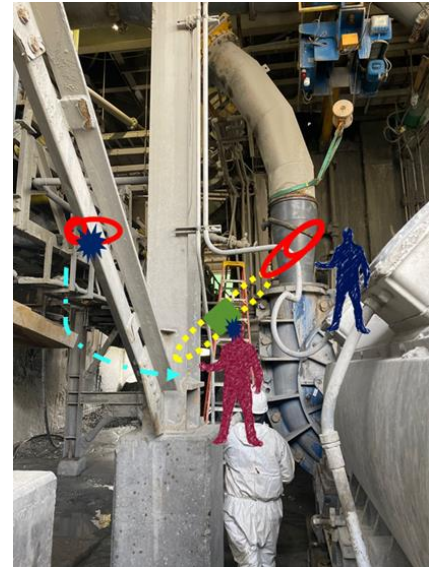
Eslinga de 1TN de capacidad se rompe.

Selección inadecuada de las medidas de control de riesgo para realizar la maniobra (eslinga).
