LECCIONES APRENDIDAS

U.E.A. CAROLINA I
CERRO CORONA

Ubicación: Rampa Candela, Tajo Nv. 3700.

Incidente de Alto Potencial - SPI

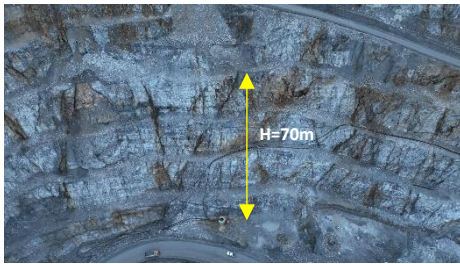
Bloque de roca se desprende de la cresta del banco 3770 dentro del tajo Cerro Corona, cayendo una altura de 70 m, rompiéndose en fragmentos más pequeños y uno de ellos impacta a una luminaria estacionada a 4m del pie de talud, en plataforma en el Nv. 3700 y otro cae dentro de la rampa de acceso.

Fig.01.- Altura desde donde se desprende el bloque de roca

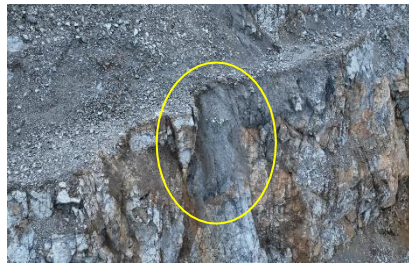
Fig.02.- Cresta desde donde ocurre desprendimiento

1. **Metas incompatibles (IG):** Se dejan los bancos entre las cotas 3770 y 3730 con banquetta reducida, falta de perfilado y con crestas más atrás de la línea de diseño, priorizando el avance de minado.
2. **Gestión de Riesgos (RM):** Se gestiona inadecuadamente el riesgo de bermas reducidas.
3. **Capacitación (TR):** No se evidencia una planificación de capacitaciones formales asociadas a controles operacionales indicados la gestión de riesgos.

Reconciliar formalmente los diseños planeados vs ejecutados, con referencia a los anchos de banqueta en el tajo.
