LECCIONES APRENDIDAS

U.E.A. CAROLINA I
CERRO CORONA

Código: SSYMA-P04.05-F08

Incidente con Alto Potencial - SPI

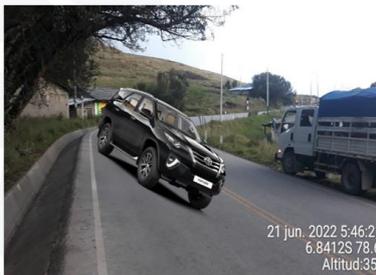
Camioneta se trasladaba de Cajamarca a Cerro Corona

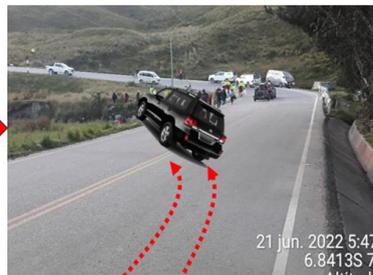
Camioneta pierde el control y se despista de la vía y se despista. Km 65+100

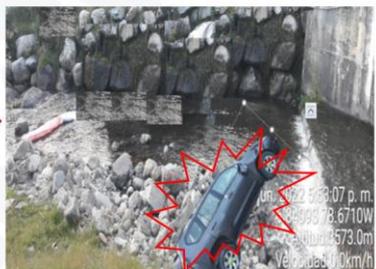
Primer impacto de la camioneta en la orilla del río.

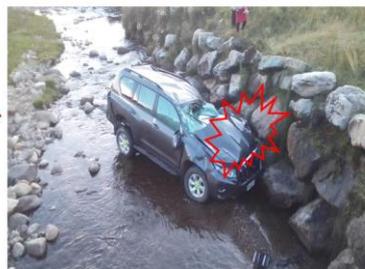
Posición final de la camioneta luego del despiste.

La organización, mantuvo su estructura operativa, la cual no cumplía con el procedimiento de gestión de fatiga: se realizan cambios de turno de noche al día, con descansos de solo 6 h.

Siempre descansar 7 horas continuas como mínimo, y ante cualquier síntoma de fatiga actuar con Liderazgo con Coraje.

Asegurar el cumplimiento del procedimiento de Gestión de Fatiga.
